# Σχέδιο αναζήτησης σφαλμάτων DEGERTraker με μετασχηματιστή ενέργειας V

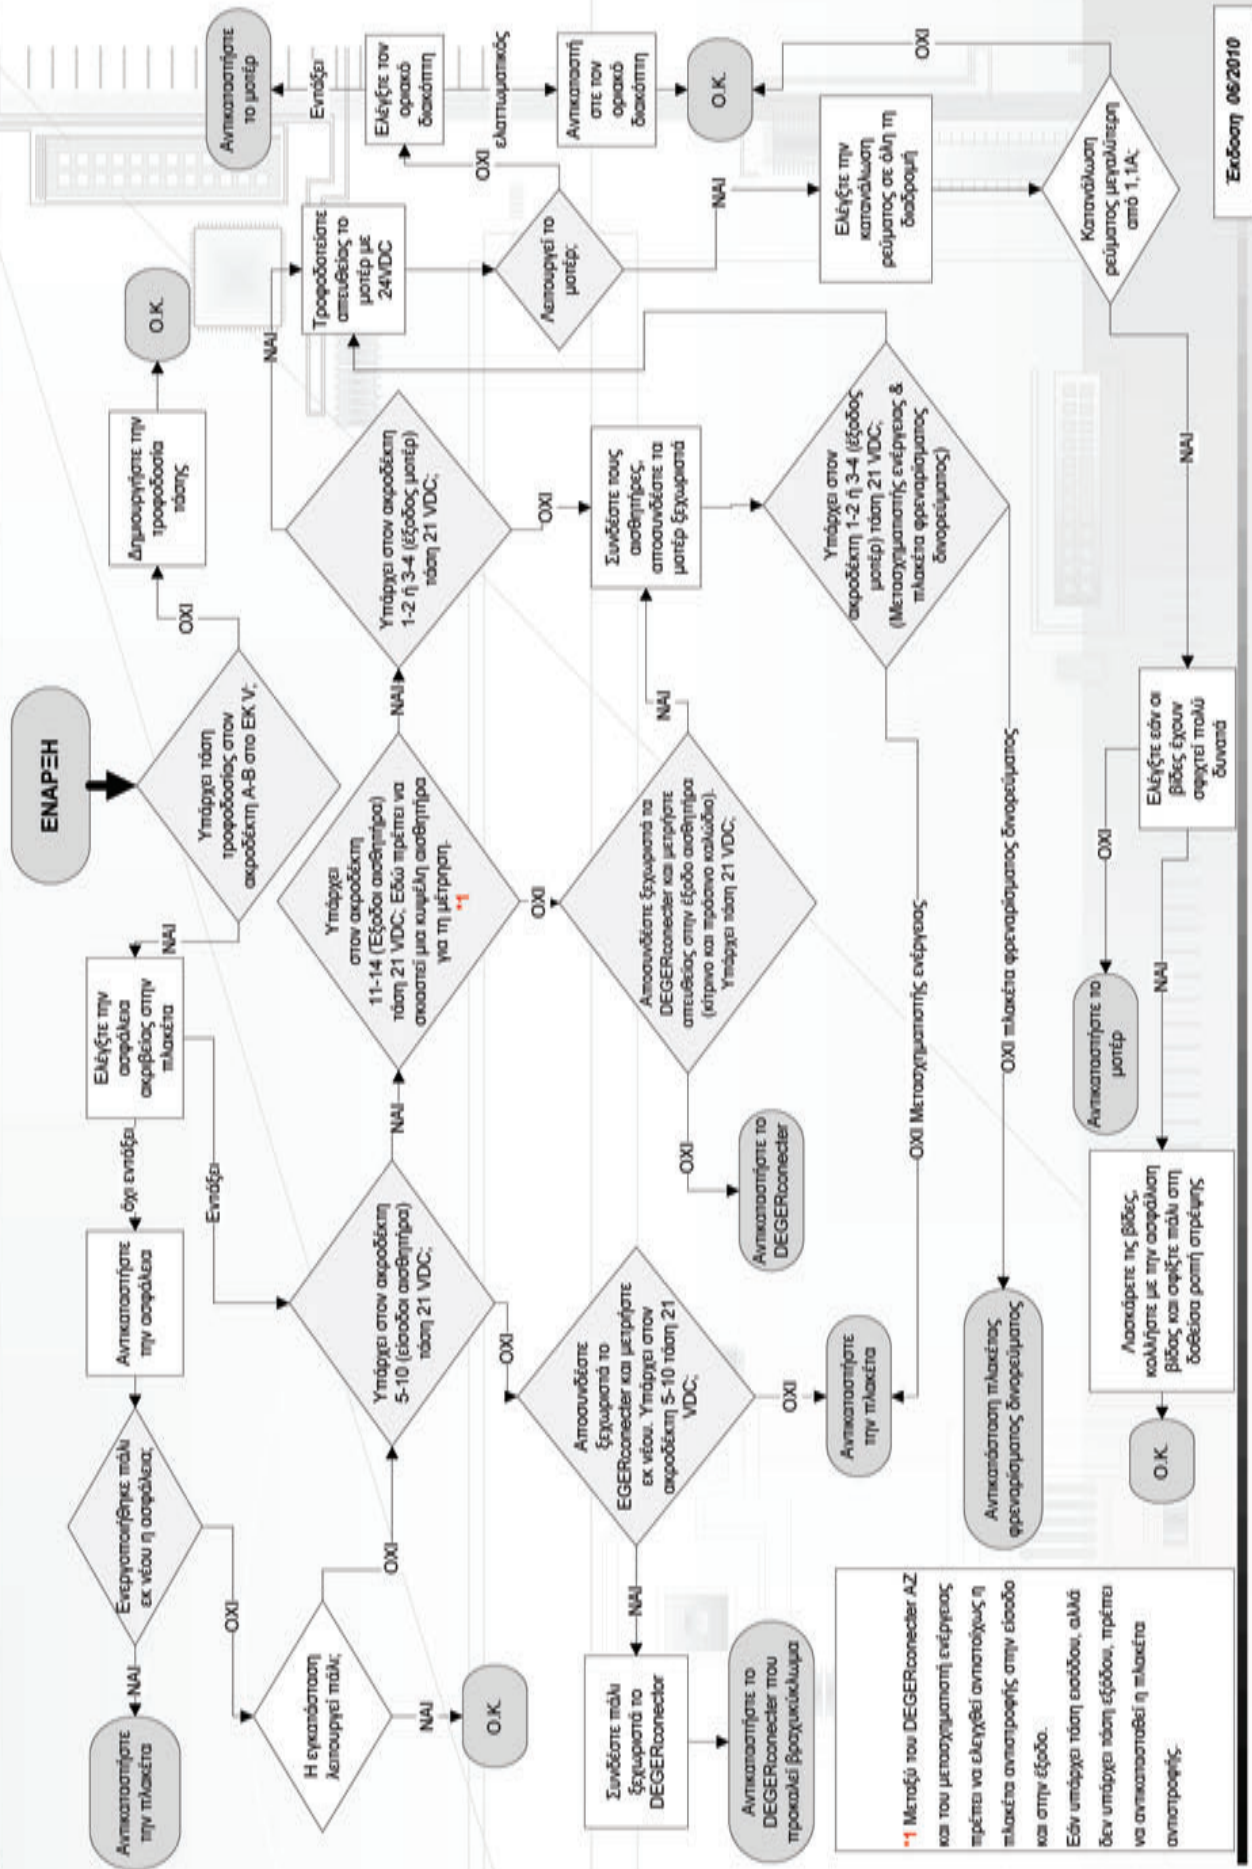
\*1 Μεταξύ του DEGERTraker AZ και του μετασχηματιστή ενέργειας πρέπει να ελεγχθεί αντιστοίχως η πιλακέτα αντιστροφής στην είσοδο και στην έξοδο.  
Εάν υπάρχει τάση εισόδου, αλλά δεν υπάρχει τάση εξόδου, πρέπει να αντικατασταθεί η πιλακέτα αντιστροφής.
